ОТЧЕТ

по результатам обследования отдельных строительных конструкций
здания расположенного по адресу:
Московская область, г. Электрoгорск, ул. Ухтомского, д.9

01-05-17

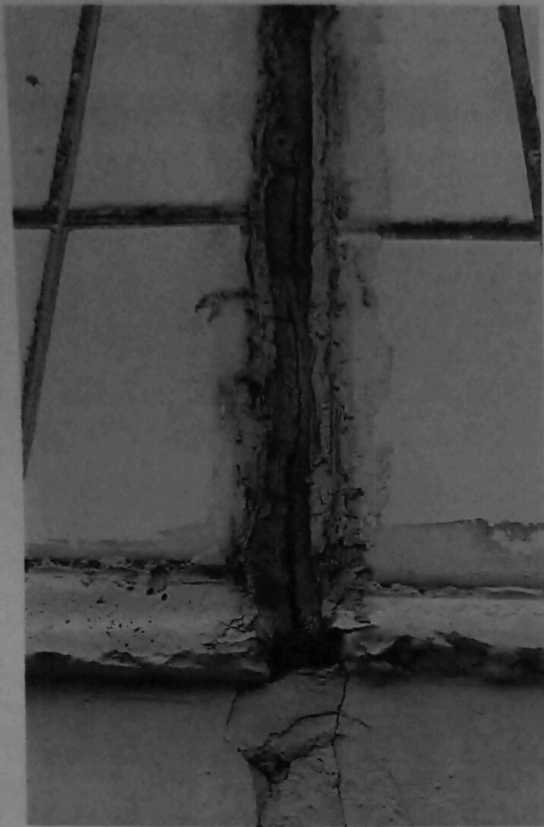
-мастика межпанельных швов растрескалась и не выполняет свою функцию примерно в 50-60% швов на секции 2, 3, 5 и не более 30% на секции 1;

Фото 7. Разрушение межпанельного шва

- некачественные и разрушенные от длительной эксплуатации межпанельные стыки восстановить. После демонтажа гидроизоляции поврежденных стыков осмотреть и зафиксировать состояние уплотнителя в швах и, при необходимости, заменить;
- выполнить водоотвод с кровли лифтовой шахты секции 6, исключающий попадание влаги на стены;
- восстановить защитный слой торцевой части плиты перекрытия шестой секции и фасадной плиты пятой секции на площади 0,2м2;
- установить контрольные маяки на вертикальные усадочные трещины в стеновых панелях расположенных в уровне цокольного этажа. Выполнять осмотр состояния маяков раз в 3-и месяца в течении года, результаты осмотра заносить в журнал;

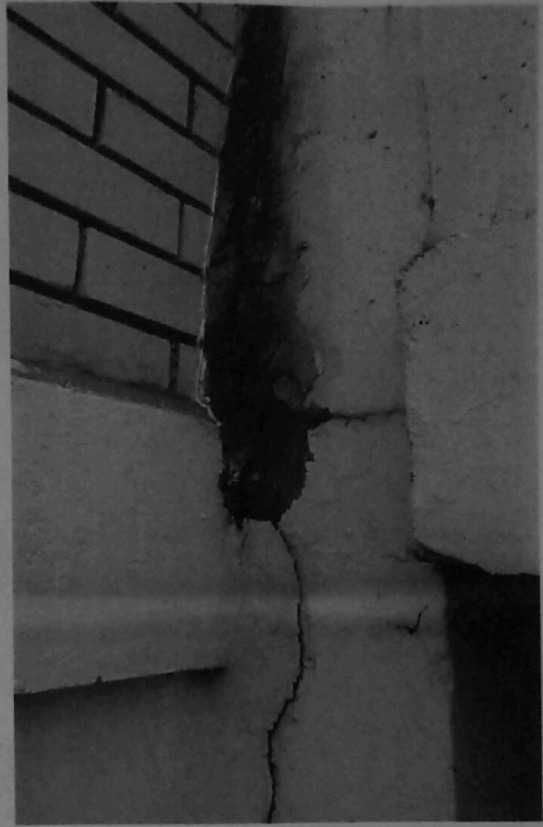
- на стенах подъездов зафиксированы следы протечек через межпанельные швы, разрушение заполнения межпанельных и деформационных швов. На локальных участках стен имеется отслоение отделочного и окрасочного слоев;

Фото 8. Разрушение деформационного шва

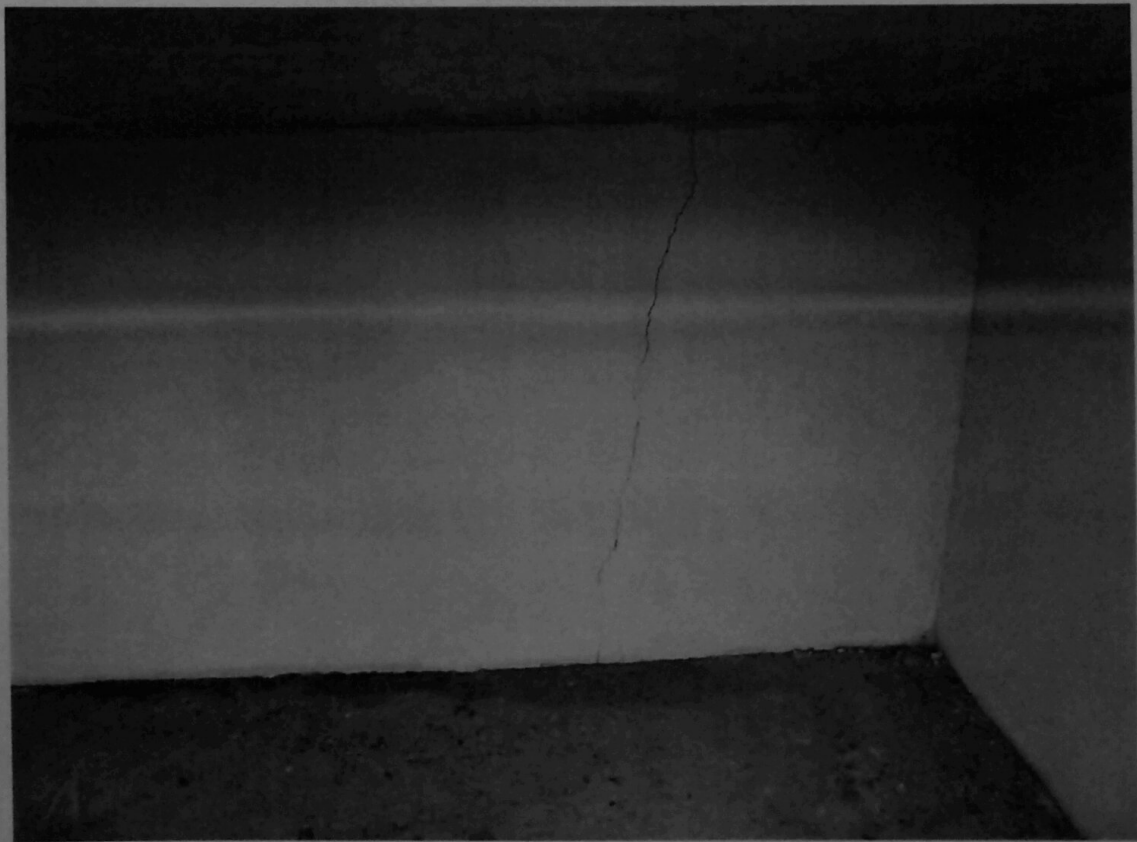
-вертикальные усадочные трещины в стеновых панелях расположенных в уровне подвала;

Фото 9. Трещина близкая к вертикальной в плите в уровне подвала

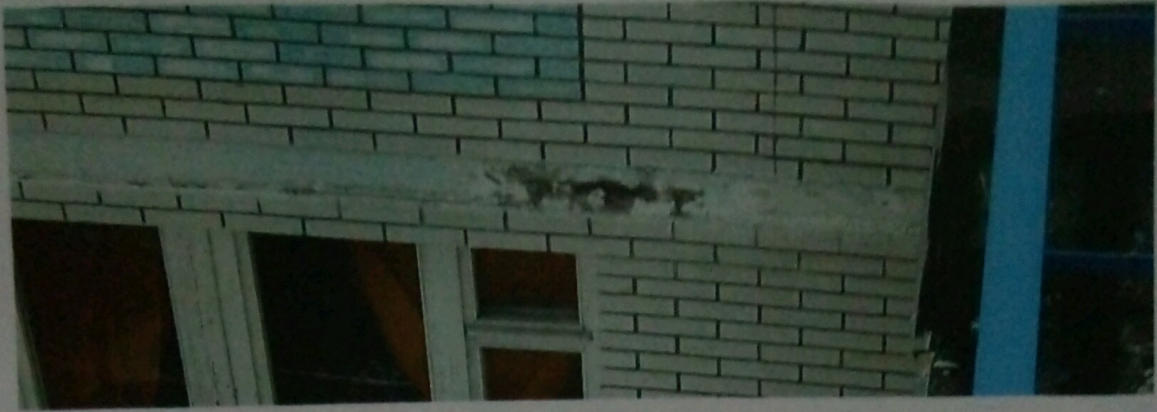
- разрушение защитного слоя торцевой части плиты перекрытия шестой секции и фасадной плиты пятой секции на площади 0,2м². Недостаточный защитный слой в отдельных элементах секций 1-5;

Фото 10. Разрушение защитного слоя торца плиты перекрытия

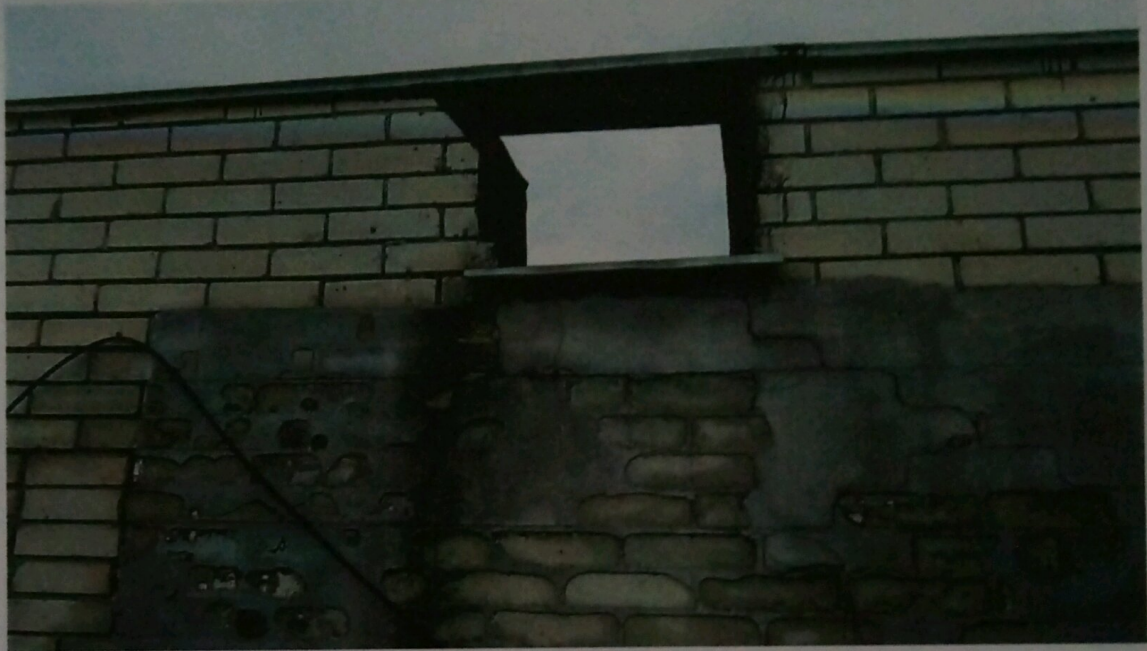
-на фасаде стены лифтовой шахты секции 6 следы замокания, биоповреждений и разрушения кирпичной кладки в следствие неправильной организации водоотвода;

Фото 11. Следы замкания кирпичной кладки стены лифтовой шахты шестой секции.
Водоотвод неорганизованный.

- В процессе ремонта кровли подъездов, в случае необходимости, выполнить разуклонку кровли, исключая застой воды;
- Выполнить организованный водоотвод с покрытия подъездов и лифтовых шахт.

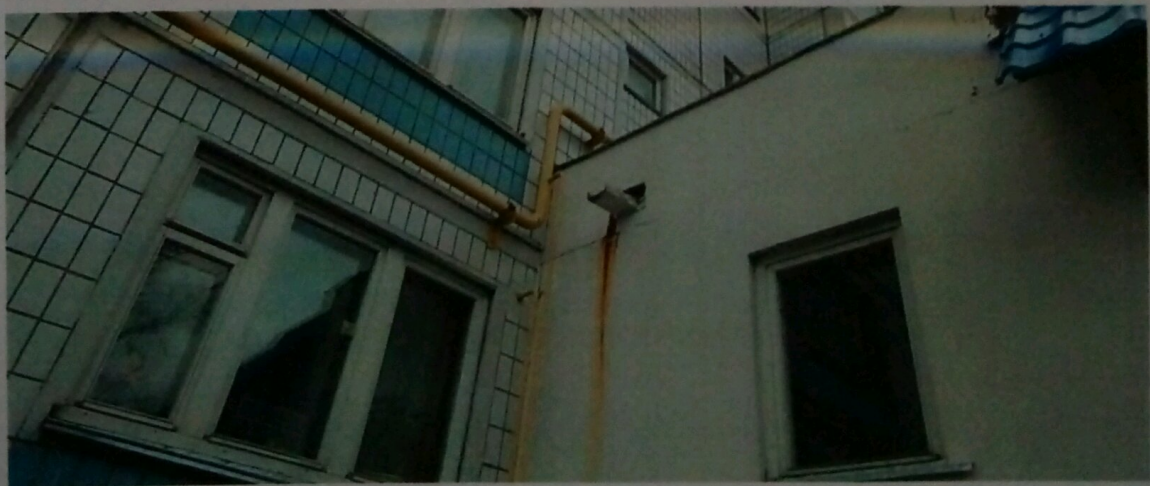
Фото 12. Неорганизованный водоотвод с кровли подъездов.

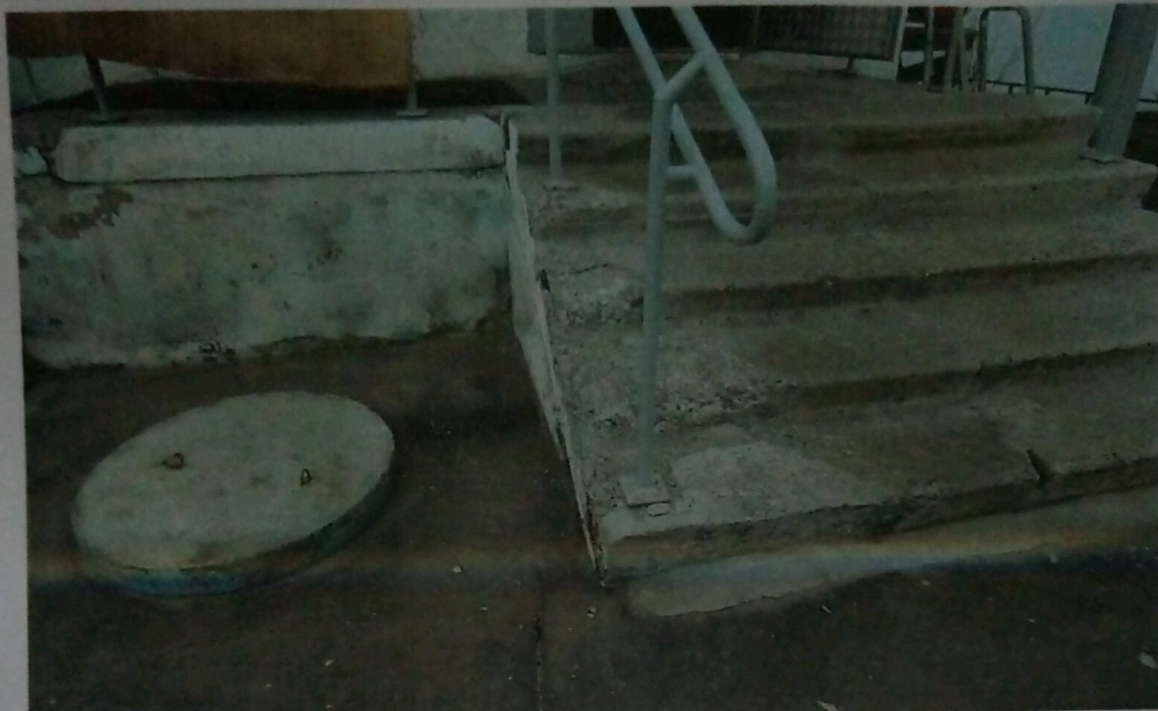
- Разрушение части ступеней железобетонных маршей на улице и внутри подъездов;
- Деформации площадок крылец, пандусов и лестничных маршей;
- Недостаточный защитный слой ж.б. конструкций крылец и пандусов.

-Крыльца и пандусы, пристроенные к подъездам, имеют недопустимые деформации вследствие ошибок при монтаже и проектировании элементов. Для дальнейшей нормальной эксплуатации требуется каждый сезон восстанавливать трещины, крены и иные последствия сезонных деформаций, либо заменить конструкции входной группы на элементы смонтированные по проекту, который будет учитывать особенности площадки строительства. Одним из эффективных вариантов будет смонтировать крыльца и пандусы на сваях (винтовых или буронабивных);

Фото 13. Разрушение ступеней крыльца 3-й секции. Деформации площадок крылец, пандусов и лестничных маршей в следствие осадок основания.

-Разрушенные части ступеней внутренних и наружных лестниц восстановить по отдельно разработанному проекту.

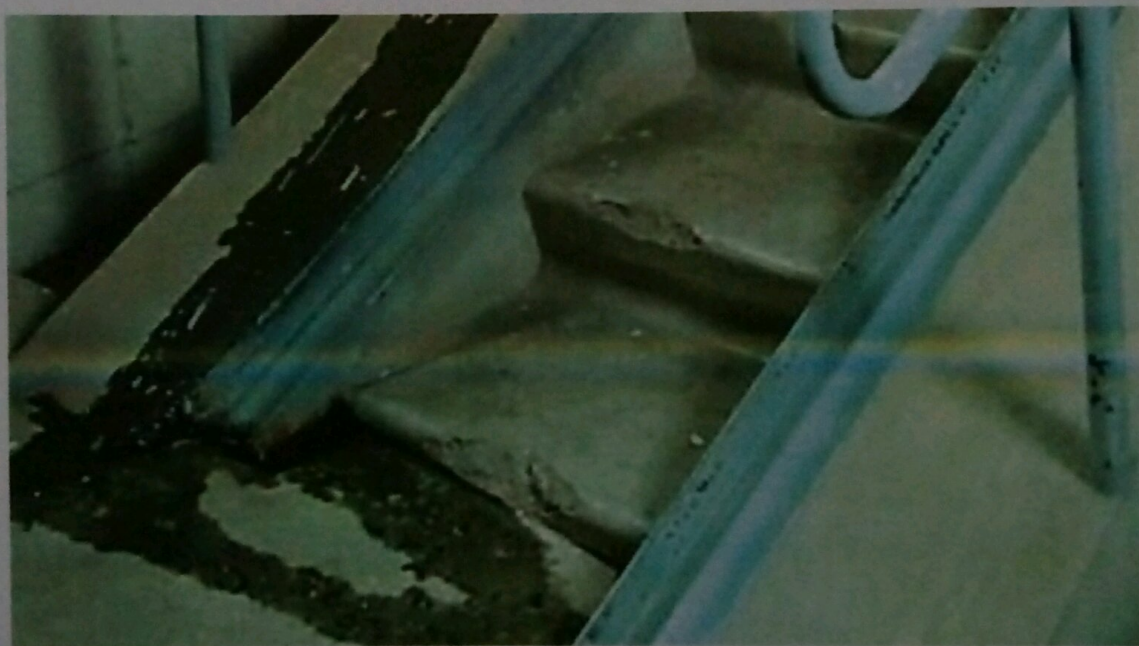
Фото 14. Разрушение ступеней лестницы подвезда.

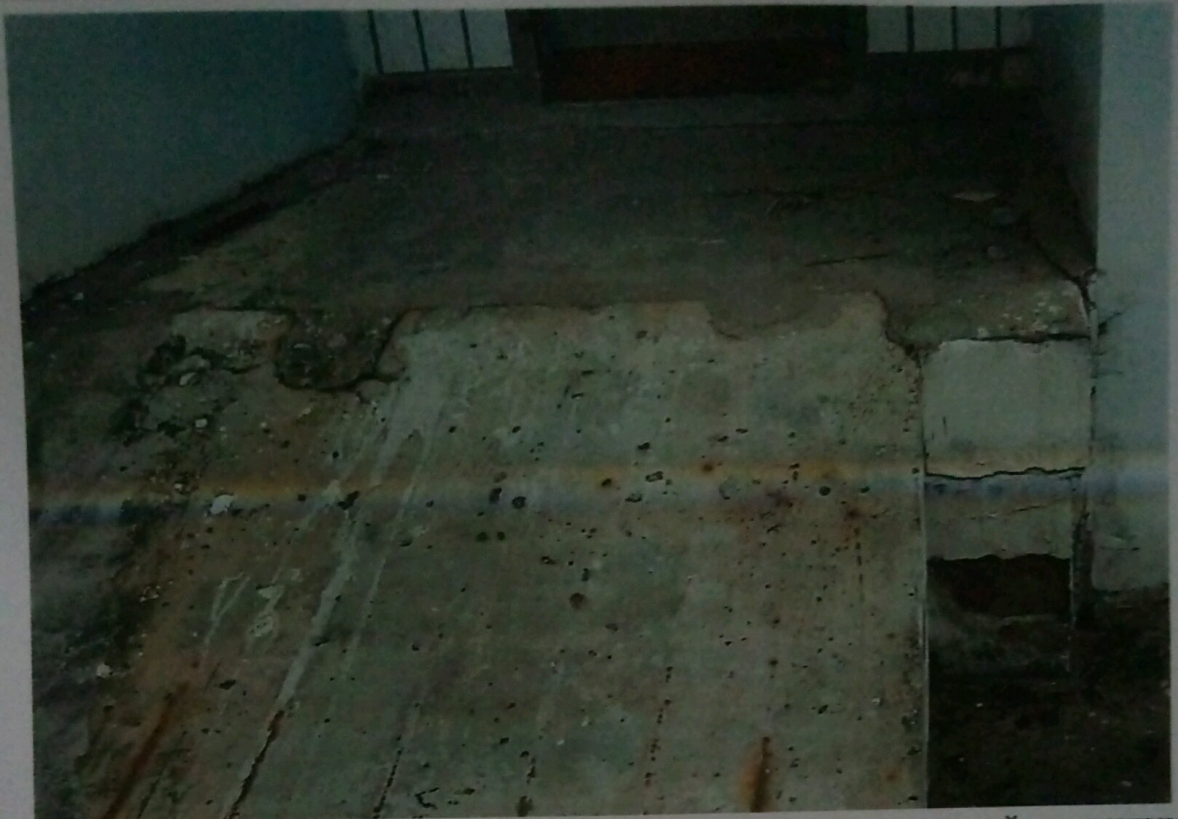
Фото15. Деформации площадок крылец, пандусов и лестничных маршей в следствие осадок основания. Недостаточный защитный слой плиты пандуса.

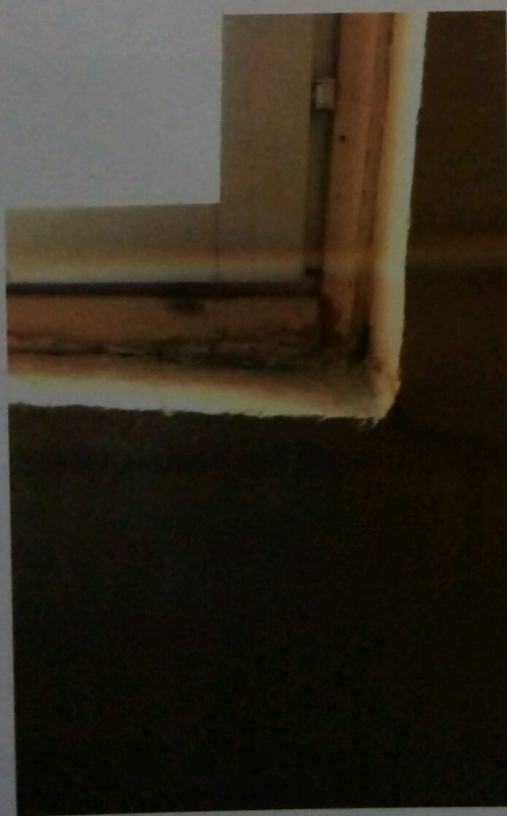
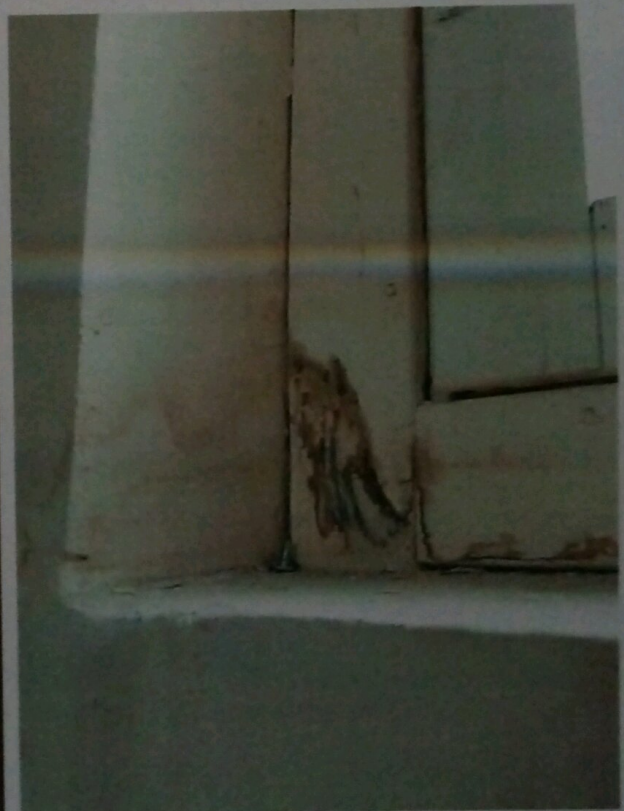
-следы замокания деревянных переплетов окон всех подъездов кроме 6-го, образовавшиеся по причине несоблюдения строительных норм и правил монтажа, а также в следствие некачественных герметизирующих материалов;

Фото16, 17. Следы замкания и поражения гнилью оконных рам.
Следы протечек на стенах.

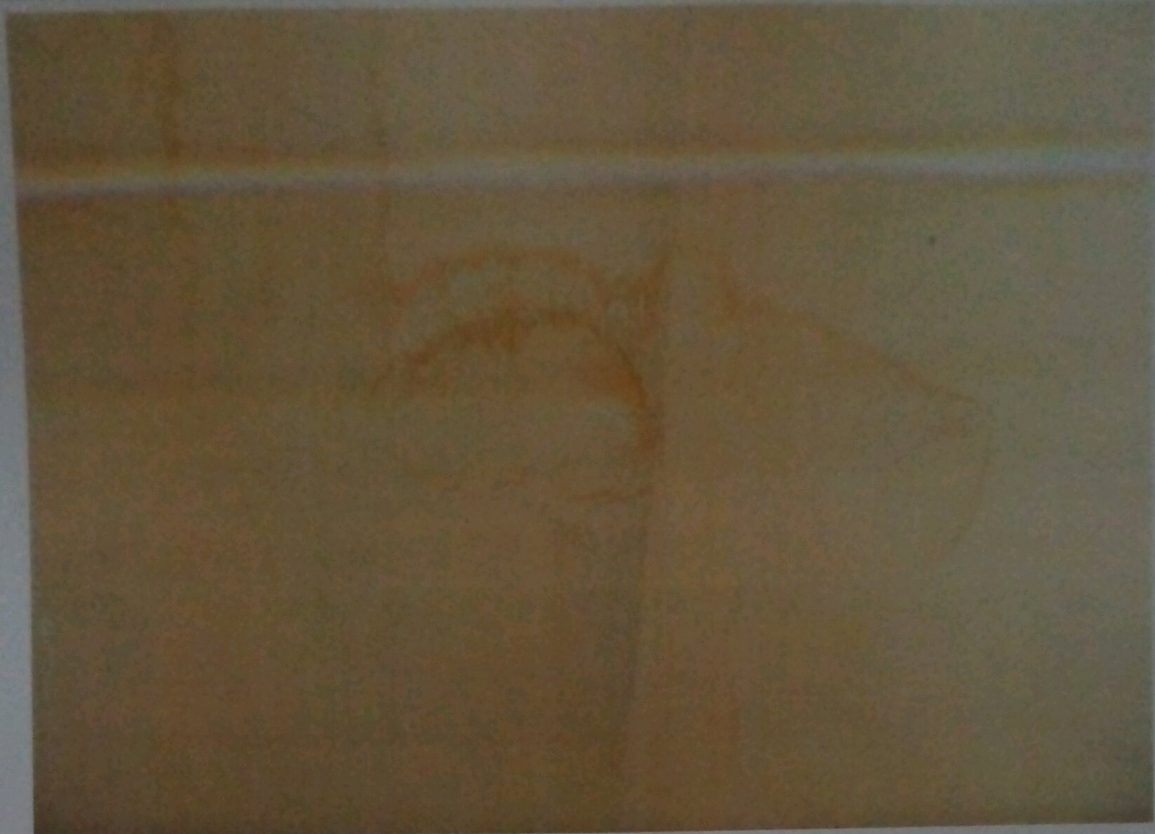
Фото18. Следы замочания стен через межпанельные швы.

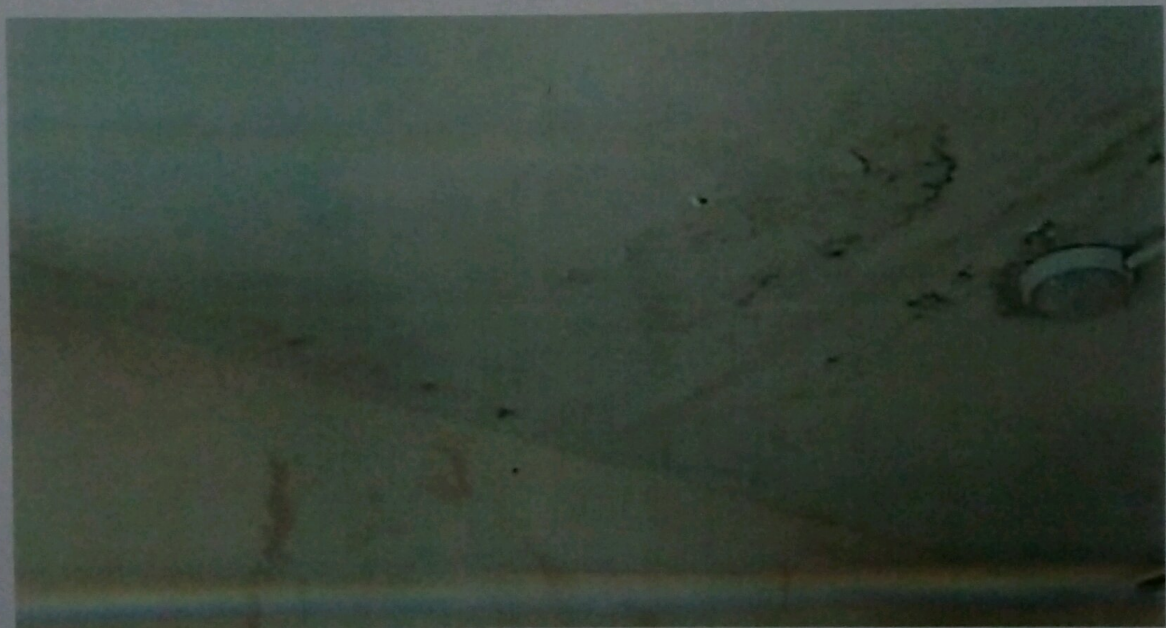
Фото19. Следы замочания на конструкциях покрытия подъездов.

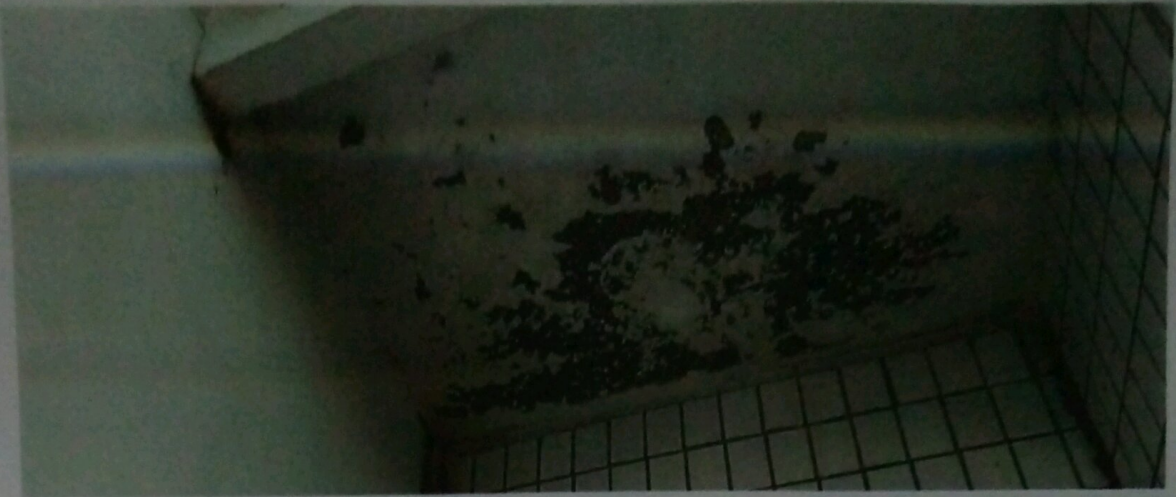
Фото 20. Следы замокания и разрушения отделочного слоя на конструкциях покрытия подъездов.

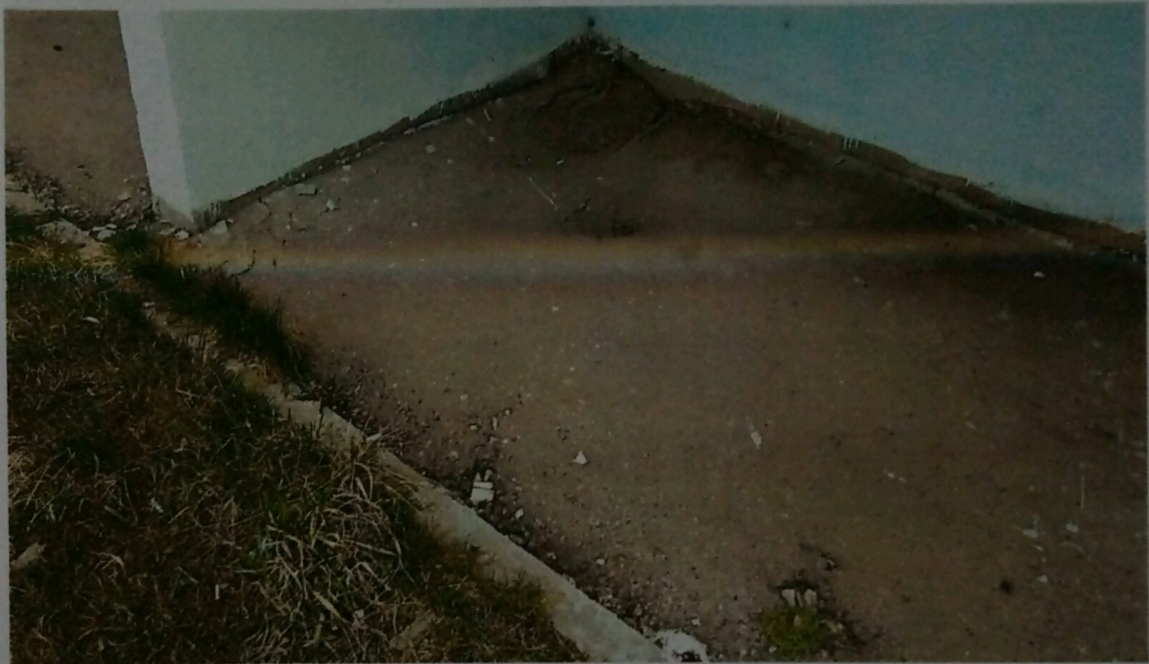
Фото 21. Провалы отмостки. Зазор между зданием и отмосткой. Растительность в трещинах отмостки.

- зазор между отмосткой и зданием заполнить битумом или иными композитными материалами;
- демонтировать участки отмостки в местах провалов и восстановить после уплотнения подстилающего слоя песком или щебнем;
- смонтировать участок отмостки 4й секции в осях 1с-Ас/Жс;
- трещины в полотне отмостки заполнить горячим битумом;
- растительность на поверхности отмостки удалить.

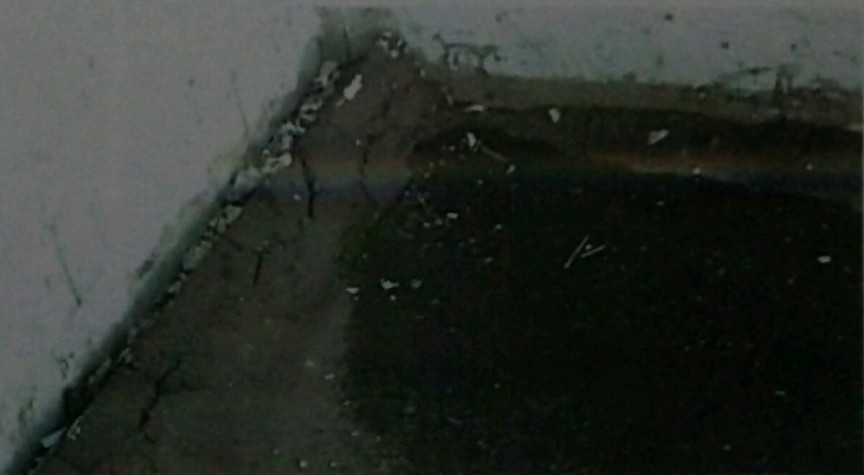
Фото 22. Провалы отмостки. Зазор между зданием и отмосткой.

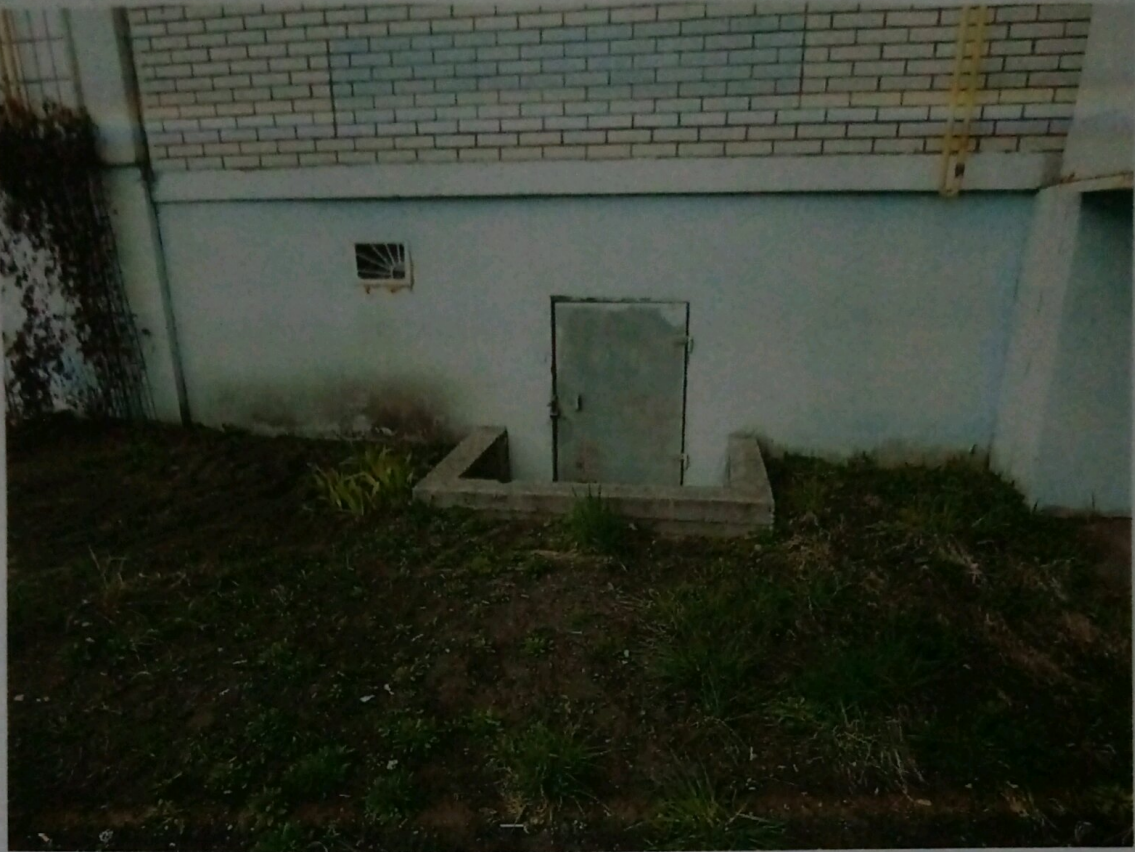
Фото23. Отсутствует часть отмостки 4 секции.

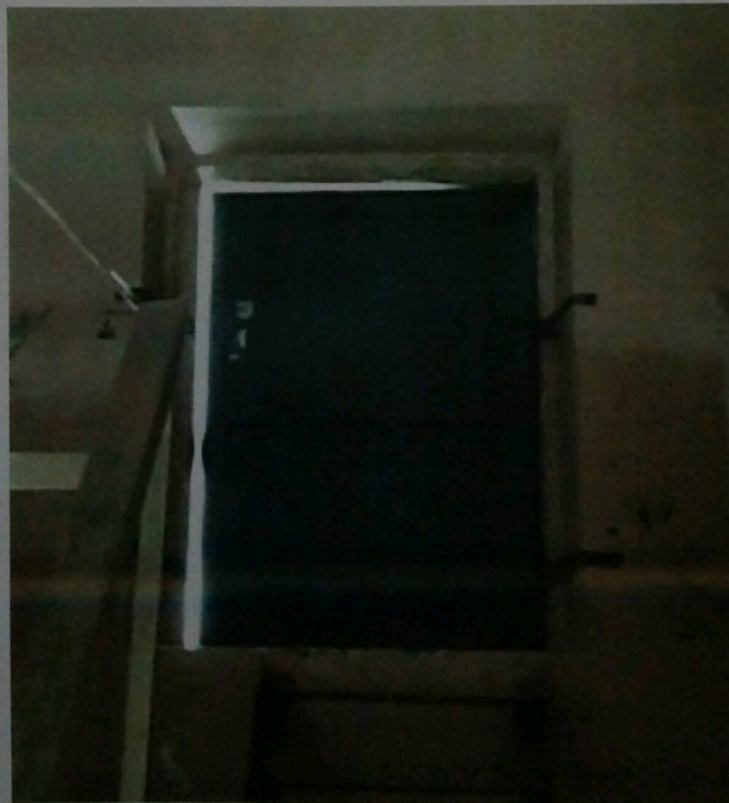
Фото 24. Выход на кровлю. Зазор между коробкой и дверным полотном.

- на участках плит перекрытия, выступающих относительно плоскости стен секции 6, выполнить отливы из мастики или иных композитных материалов, исключающие застой воды;
- выполнить ремонт или замену оконных блоков для предотвращения замокания стен в местах оконных проемов в подъездах;
- зазор между конструкциями приямков(у входов в подвал) и стенами фасада зачеканить цем.песчаным раствором или выполнить аналогично межпанельным швам.
- после ремонта кровли выполнить восстановление отделочного и окрасочного слоев стен, потолков и лестниц в подъездах и лестничных клетках.
- зазор между коробкой и дверным полотном выхода на кровлю устранить правкой полотна или заменить на новую дверь.

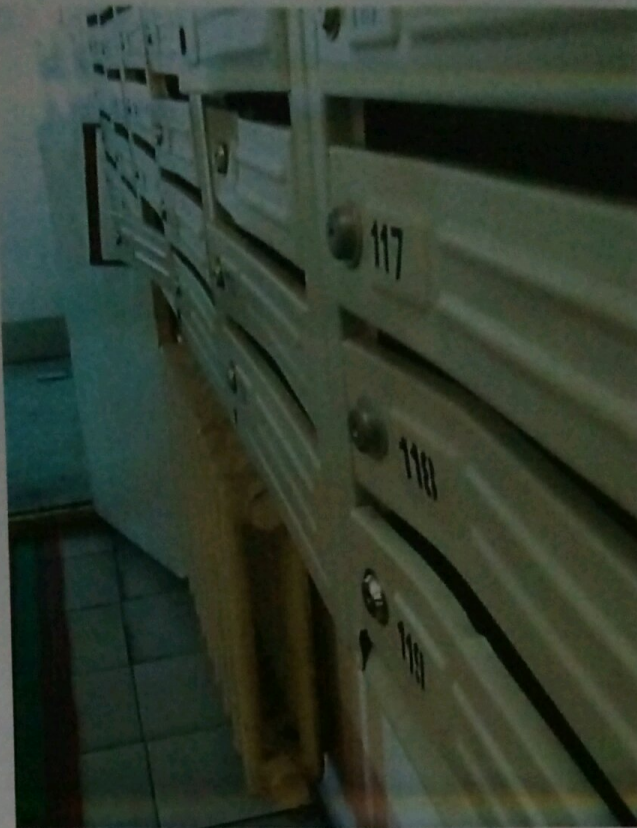
Фото 25. Деформации дверок почтовых ящиков в подъезде 3-й секции.

- существующую теплоизоляцию труб отопления в ИТП демонтировать и выполнить изоляцию соответствующую температурному режиму эксплуатации;
- задвижки отопления и ГВС заменить;
- почтовые ящики 3-го подъезда заменить, отсутствующие элементы восстановить;
- восстановить защитные колпаки на осветительных приборах подъездов;
- во избежание возгораний и коротких замыканий выполнить ревизию всех выключателей подъездов с тщательным осмотром контактов и соединений проводов, при необходимости выполнить замену выключателя и устранить выявленные дефекты. Незащищенную электропроводку скрыть защитными коробами или кожухами;

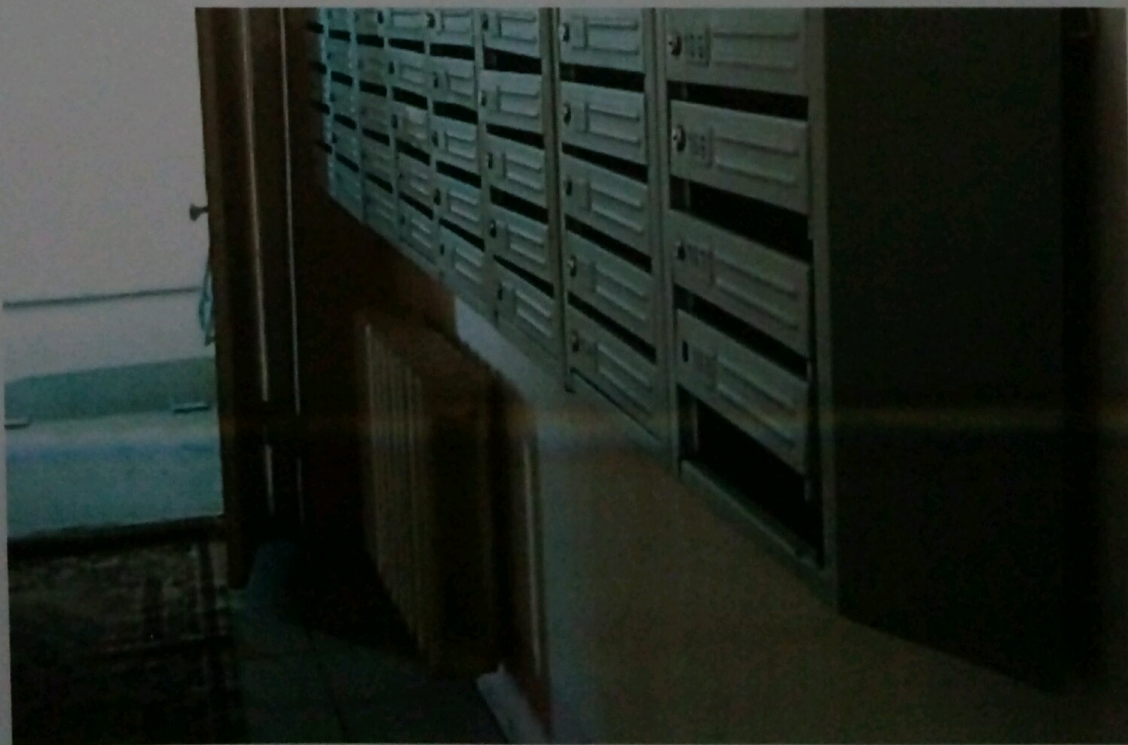
Фото 26. Отсутствует створка почтового ящика 4-го подъезда.

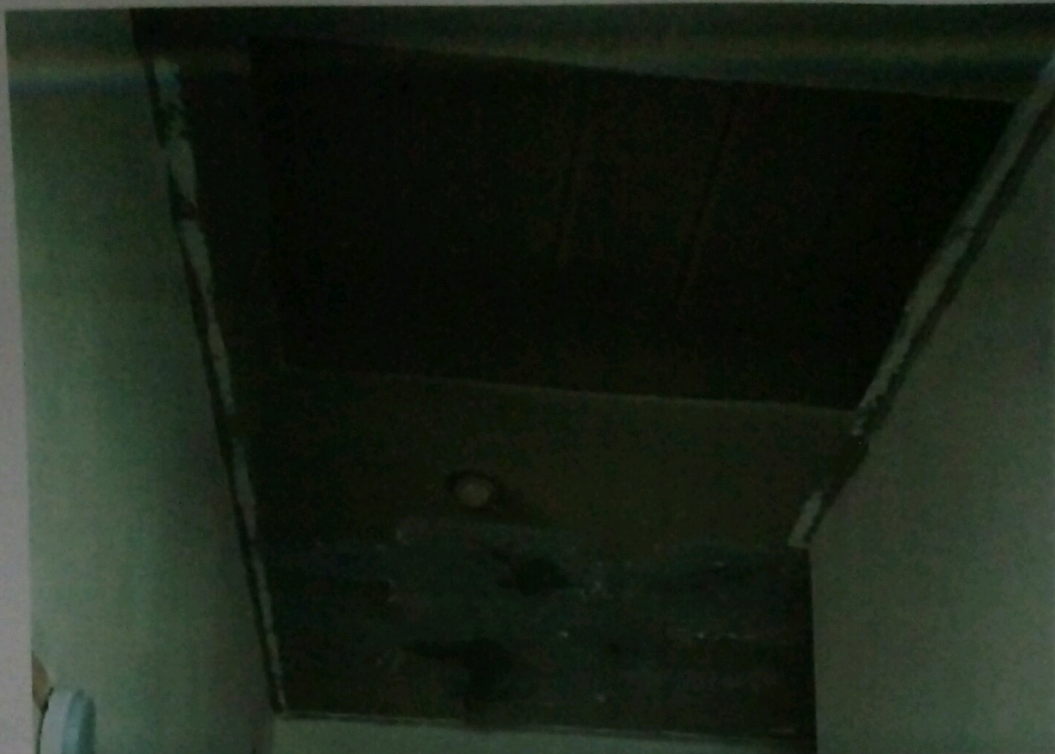
Фото 27. Неокрашен потолок лестничной клетки. Следы протечек

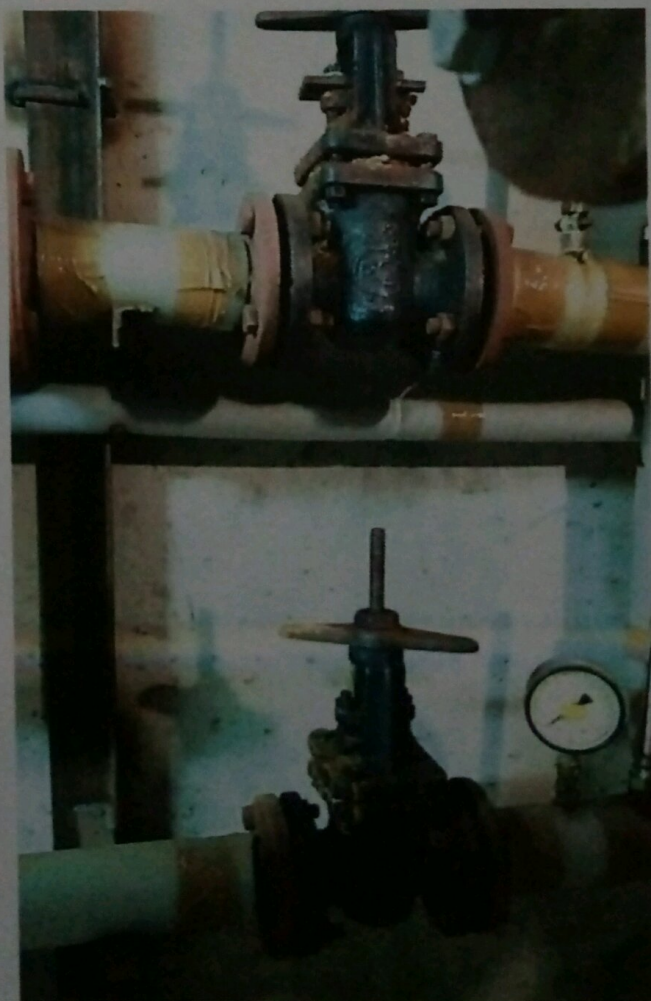
Фото 28. Протечки задвижек ГВС и Отопления.

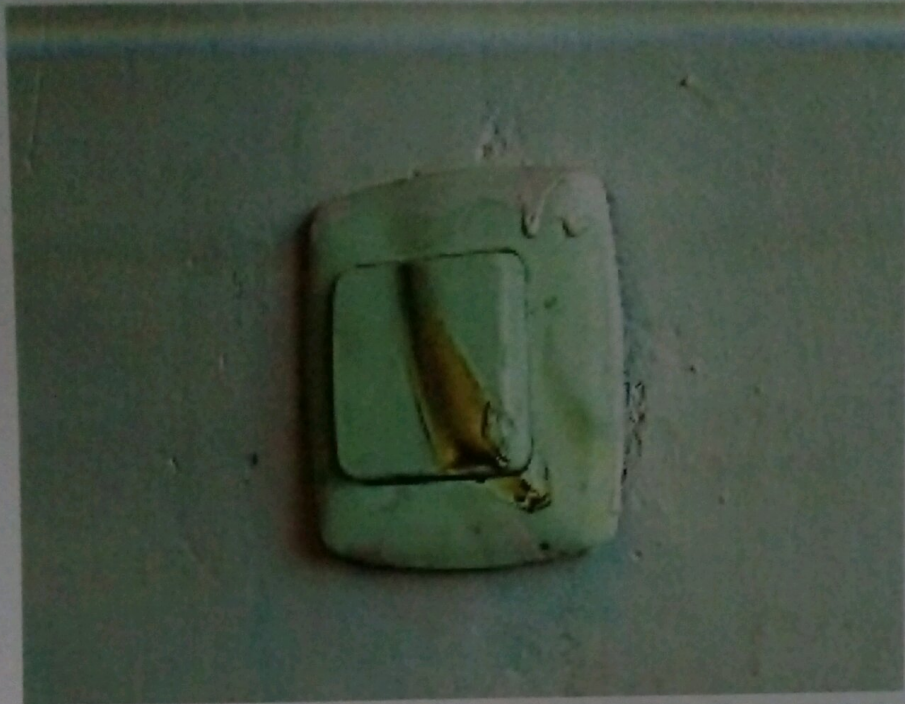
Фото 29 . Следы короткого замыкания на выключателе подъездного освещения.

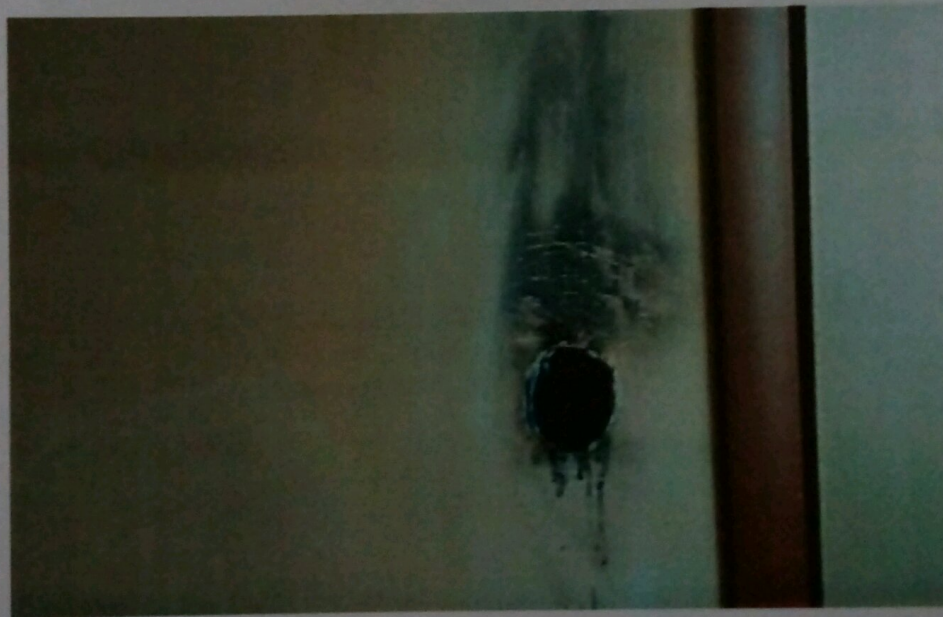
Фото 30. Следы короткого замыкания.

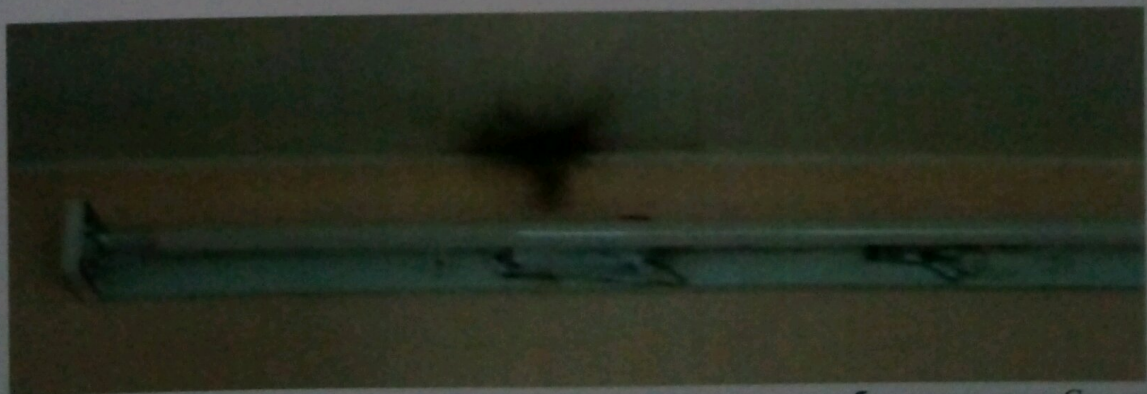
Фото 31. Отсутствует защитный колпак на осветительном приборе подъезда. Следы короткого замыкания.

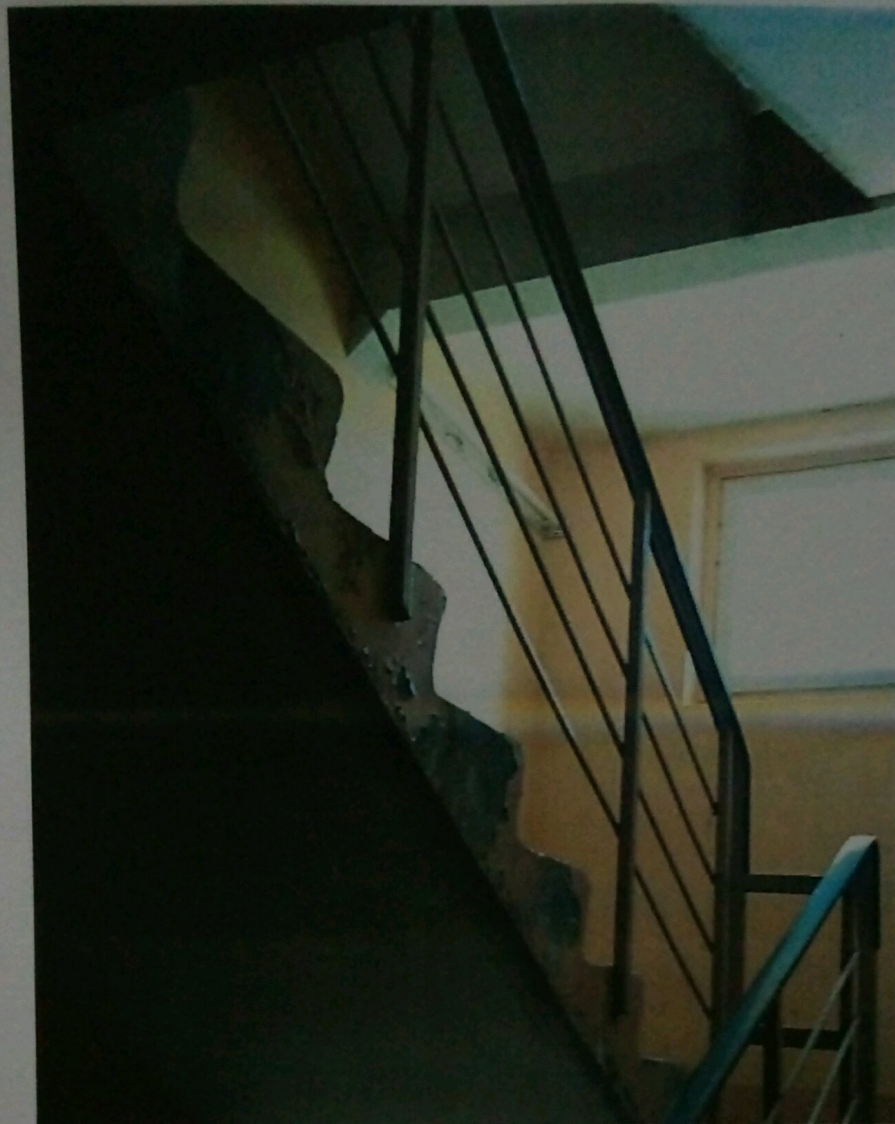
Фото 32. Разрушение окрасочного и отделочного слоев боковых поверхностей лестничных маршей в подъездах.
